Blootstellingsbeoordeling conform de SCi-547

Voor het uitvoeren van werkzaamheden aan de openbare riolering waarin asbesthoudende voegenkit aanwezig is.

Opdrachtgever: Stichting RIONED
Galvanistraat 1
6716 AE Ede

Projectnummer: 2021144-RB
Datum: 25 februari 2022
Versie: 2
Status: Definitief

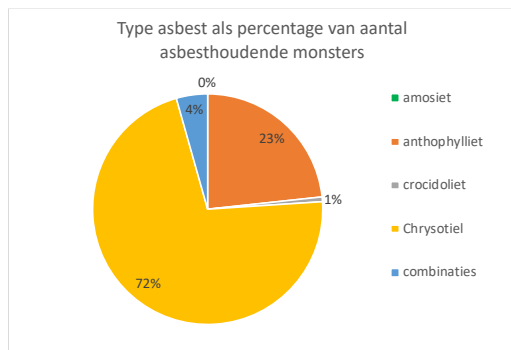
Figuur 1: type aangetroffen asbest in voegenkit

Meestal werd er chrysotiel (72%) in de voegenkitmonsters aangetroffen, gevolgd door anthofylliet (23%). In 4% van de monsters werd een combinatie van asbestsoorten aangetroffen, vrijwel altijd chrysotiel tezamen met anthofylliet en eenmaal werd de combinatie chrysotiel en crocidoliet aangetroffen. Crocidoliet (<1%) werd op één onderzoekslocatie in drie monsters aangetroffen en amosiet werd op een andere onderzoekslocatie in één monster aangetroffen (<1%). In figuur 1 is de verdeling grafisch weergegeven.

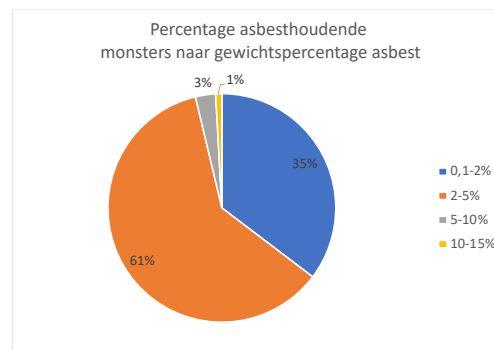
Figuur 2: percentage asbest in voegenkit

Het gehalte asbest dat werd aangetroffen in de geanalyseerde monsters varieert. Er is voegenkit bemonsterd waarin voornamelijk chrysotiel of anthofylliet werd aangetroffen in gehalten tot 5%. In zes asbestinventarisaties werden gehalten van 5-10% chrysotiel gerapporteerd. Amosiet werd in één monster aangetroffen in een gehalte van 2-5%. Op één onderzoekslocatie werd er in drie monsters crocidoliet aangetroffen in een gehalte van 5-10% crocidoliet. Op drie locaties werd crocidoliet (2-5%) in combinatie met chrysotiel aangetroffen. In figuur 2 is de verdeling grafisch weergegeven.

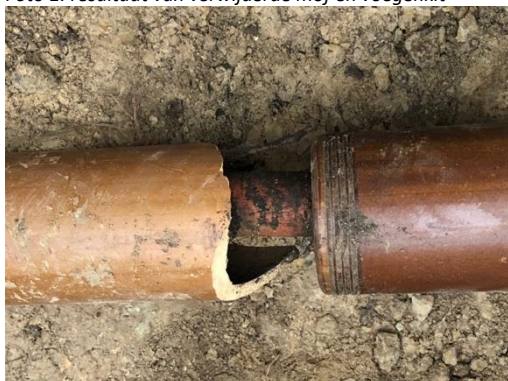
Foto 2: meerdere moffen met voegenkit verwijderd

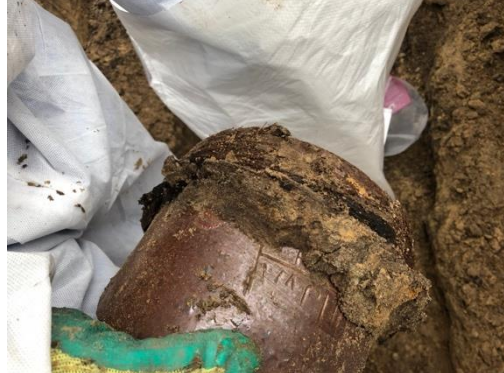
Foto 4: Ring van voegenkit blijft achter na uit elkaar schuiven

In het algemeen worden de rioleringsbuizen verwijderd door deze achtereenvolgens uit elkaar te schuiven. Als de rioleringsbuizen uit elkaar worden geschoven blijft de voegenkit vaak als een ring om de vaarkant van de rioleringsbuis zitten. De buis wordt dan in zijn geheel als asbesthoudend afval verpakt en afgevoerd. Deze werkmethode is minder worst-case dan het verwijderen van de voegenkit en rioleringsbuizen door het stukslaan van de moffen, omdat de voegenkit hierbij minder beschadigd raakt. In figuur 5 is in een schematische tekening weergegeven hoe deze werkzaamheden worden uitgevoerd. Op foto 3 is de werkwijze zichtbaar en op foto 4 is zichtbaar hoe de ring voegenkit dan rondom de rioleringsbuis achterblijft. Hoewel deze werkmethode vanuit het perspectief van blootstelling aan asbest als minder risicovol kan worden gezien, ontstaat hierbij wel een grotere asbesthoudende afvalstroom omdat de gehele rioleringsbuis als asbesthoudend afval wordt afgevoerd.

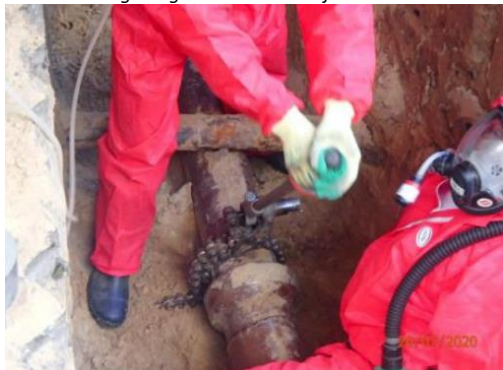
Foto 5: ketting aangebracht t.b.v. snijden van de buis

Een derde, maar minder gebruikelijke, methode waarmee de asbesthoudende voegenkit kan worden verwijderd is het doorsnijden van de rioleringsbuis aan beide zijden van de mofverbinding. Dit wordt gedaan met een zogenaamde buizensnijder. Dit is een apparaat waarbij een ketting rondom de buis wordt aangebracht die vervolgens op spanning wordt gezet. Daardoor ontstaat er stress in het buismateriaal, waardoor deze ter hoogte van de ketting breekt. Meestal ontstaat daarbij een mooi breuk- of snijvlak. Als deze werkwijze zorgvuldig wordt toegepast dan blijft de voegenkit opgesloten tussen de mofverbinding. Potentieel is dit daardoor de werkmethode met de minste kans op emissie van asbestvezels. Ook wordt de asbesthoudende afvalstroom gereduceerd, doordat steeds alleen de mofverbinding als asbesthoudend afval wordt afgevoerd en het middenstuk van de rioleringsbuis als regulier puin kan worden afgevoerd. In figuur 6 is schematisch de werkwijze afgebeeld. In foto 5 is de werkwijze weergegeven en in foto 6 is een ertussenuit gesneden mofverbinding afgebeeld.

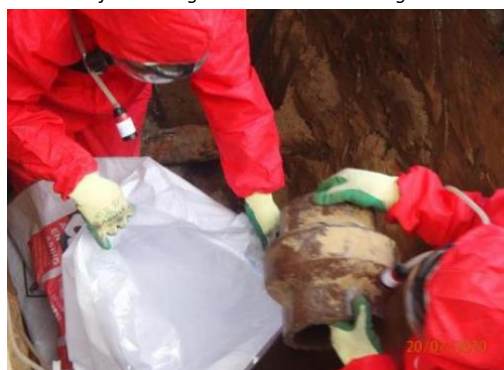
Foto 6: mofverbinding tussen twee buizen uitgesneden

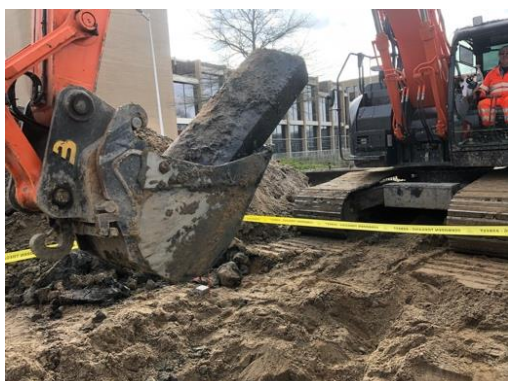
Foto 7: Wegnemen van eibuizen met een grondbak

De werkmethode is in het algemeen zo dat de eerste buis van een rioolstreng moet worden gebroken, waarna alle volgende buizen achtereenvolgens kunnen worden weggeschept met een smalle grondbak of kunnen worden weggepakt met een grijper (zie ter illustratie figuur 7 en de foto's 7 en 8).

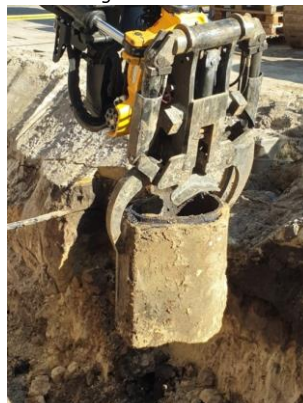
Foto 8: Wegnemen eibuizen met een grijper

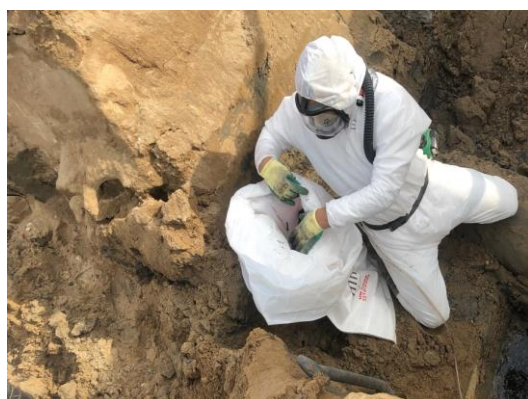
Foto 9: Handpicking van restanten voegenkit

Nadat de rioleringsbuis is weggenomen wordt de locatie waar deze heeft gelegen door een medewerker gecontroleerd op restanten voegenkit die mogelijk in het zandbed zijn terechtgekomen. Deze restanten worden verzameld in een minibag (zie foto 9). De rioleringsbuis wordt door de kraan ondertussen naar een container met daarin een containerbag met dubbele liner gebracht of weggelegd in een hiertoe ingericht depot, waar het met asbest verontreinigde beton van het recyclebaar beton wordt gescheiden (zie foto 10). Het scheiden wordt gedaan door de rioleringsbuis met de grondbak aan te tikken. Daardoor breekt de buis en vervolgens kunnen de vaar- en moereinden worden verwijderd met een voorhamer. Dat beperkt de asbesthoudende afvalstroom. Als aandachtspunt moet hier worden benoemd dat er mogelijk een toename van blootstelling aan respirabel kwarts kan worden verwacht, hierover zijn vooralsnog geen blootstellingsgegevens bekend.

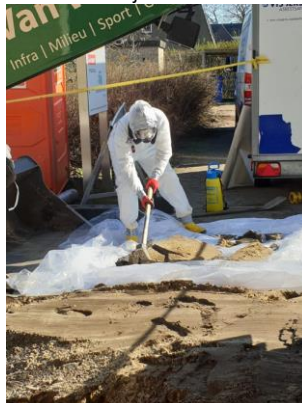
Foto 10: Verwijderen van vaar- en moereinden

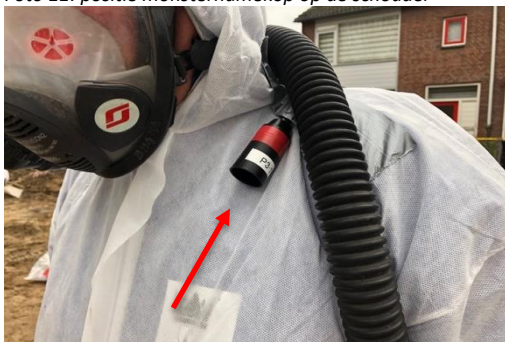
Foto 11: positie monsternamekop op de schouder

De persoonsgebonden metingen tijdens de validatiemetingen in Tilburg (onderzoek 1-4), Ridderkerk (onderzoek 5-6) en Dongen (onderzoek 7) werden verzameld op de schouders van de betrokken deskundig asbestverwijderaars (zie foto 11). Daarbij werd willekeurig de linker- of rechterschouder gekozen, omdat er afhankelijk van de werkzaamheden niet echt sprake is van een dominante schouder. Bij het gebruik van een schop om grond weg te scheppen is de niet-dominante schouder bijvoorbeeld het dichtstbij gepositioneerd ten opzichte van het potentiële emissiepunt. Bij het gebruik van een vuistje is de dominante schouder het dichtst bij het emissiepunt en bij het gebruik van een voorhamer zijn beide schouders op gelijke afstand van het potentiële emissiepunt. Bij de validatiemetingen in Apeldoorn (onderzoeken 8-13 en 15) en Uchgelen (onderzoek 14) werd de monsternamekop bevestigd aan de luchttoevoerslang van de pro-flow naar het masker (zie foto 12). Daarmee kwam de opening van de monsternamekop meer midden voor het lichaam te hangen. Dit heeft als voordeel dat afstand van de monsternamekop tot het emissiepunt minder variabel is. Het nadeel van deze positie is dat de monsternamekop mogelijk meer in de invloedssfeer hangt van het uitblaasventiel van het Scott Vison 2 masker dat zich aan de voorzijde bevindt (zie groene pijl foto 12).

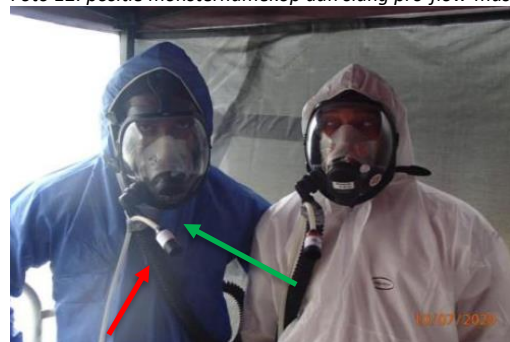
Foto 12: positie monsternamekop aan slang pro-flow-masker

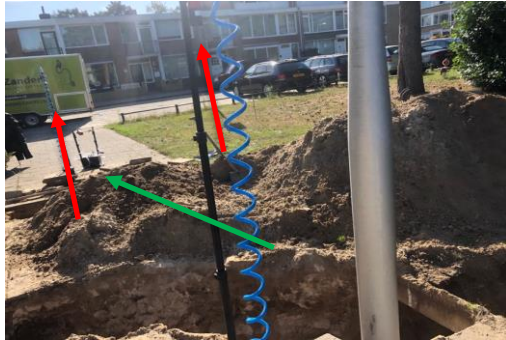
Foto 13: stationaire metingen beneden en bovenwinds (onderzoek 4)

Stationaire metingen werden steeds in de omgeving van de werkzaamheden verzameld. Vaak zowel beneden- als bovenwinds. Daardoor konden de stationaire metingen zowel links als rechts van de sleuf of voor en achter de werkzaamheden parallel aan de sleuf worden gepositioneerd, afhankelijk of de wind dwars op of in het verlengde van de sleuf waaide. In foto 13 is ter illustratie de opstelling van de stationaire metingen tijdens de meting aan de Saliehof te Tilburg (onderzoek 4) opgenomen. De windrichting is met de groene pijl ingetekend.

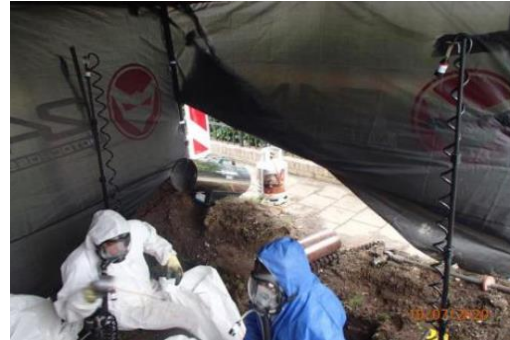
Foto 14: positie stationaire metingen in een tent in Apeldoorn

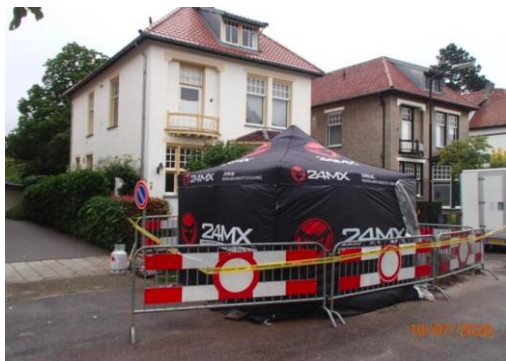
Foto 15: Tent Bas Backerlaan Apeldoorn (onderzoek 10)

Tijdens de metingen in Apeldoorn (onderzoeken 8-13 en 15), Uchgelen (onderzoek 14) en in Tilburg aan de Generaal Smutslaan (onderzoek 1) en de Reitse Hoevenstraat (onderzoek 3) werd er over het werkgebied een tent geplaatst om de invloed van de wind te beperken. De stationaire metingen werden dan in de tent geplaatst (zie foto 14). In het onderzoek aan de Reitse Hoevenstraat werd een tunneltent gebruikt (zie foto 16). De stationaire metingen werden daarbij aan de beide kopse kanten van de tent geplaatst, waardoor er ook een “benedenwinds” en “bovenwinds” monster werd verzameld. De tenten die in Apeldoorn, Uchgelen (zie foto 15) en aan de Generaal Smutslaan te Tilburg (zie foto 17) werden gebruikt omsloten het gehele werkgebied.

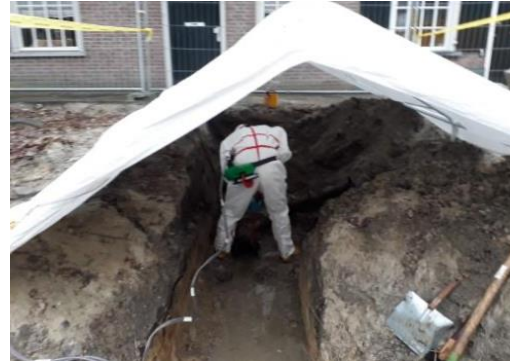
Foto 16: Tent Reitse Hoevenstraat te Tilburg (onderzoek 3)

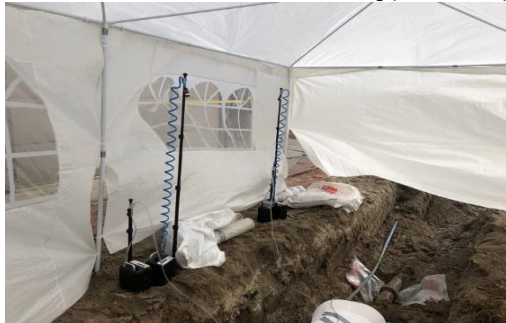
Foto 17: Tent Generaal Smutslaan te Tilburg (onderzoek 1)

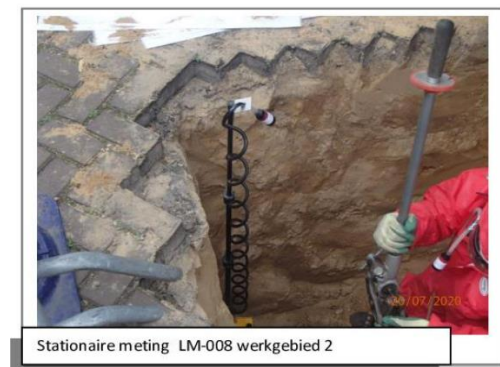
Foto 18: monsternamekop ter hoogte van maaiveld

monsternamekopen van de stationaire metingen, maar ook die van de persoonsgebonden metingen als men in de sleuf staat zich net boven maaiveld bevinden is het denkbaar dat er opwaaiend zand in een deel van de monsternamekopen is terechtgekomen, dat voor overbelading van de filters heeft gezorgd. Waarom dit zich in de andere metingen niet heeft voorgedaan kan afhankelijk zijn van verschillende factoren, zoals windrichting, windkracht, afscherming van het werkgebied, uitdroging van de bovengrond en mogelijk of wellicht waarschijnlijk een combinatie van factoren. De combinatie van factoren die mogelijk tot overbelading heeft geleid heeft zich schijnbaar op andere momenten niet voorgedaan.

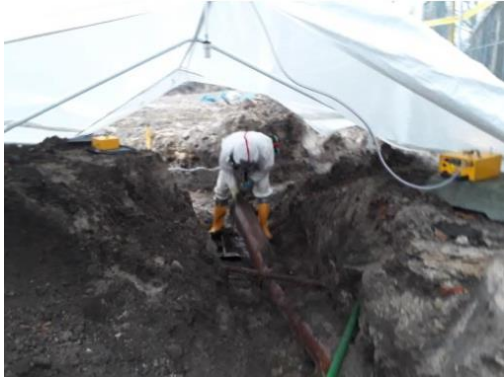
Foto 20: Lostrekken van de gresbuis

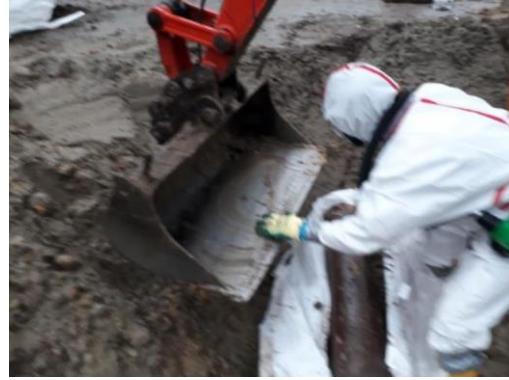
Foto 21: Ondersteuning van een bobcat/minigraver

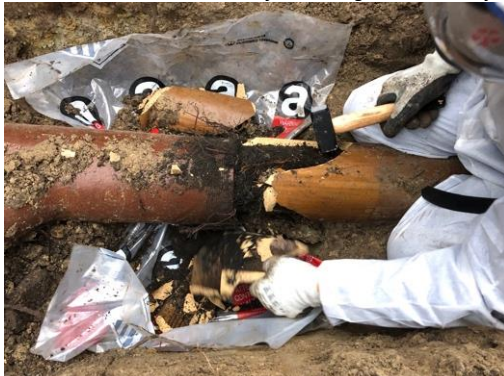
Foto 22: het breken van de mofverbinding met een vuistje

Tijdens de meest gebruikelijke werkmethode, zoals die is gehanteerd aan de Reitse Hovenstraat (onderzoek 3), wordt normaliter tenminste één rioleringsbuis gebroken om de volgende rioleringsbuizen uit elkaar te kunnen schuiven. Daarbij kan ook de mofverbinding breken en kan de voegenkit beschadigd raken.

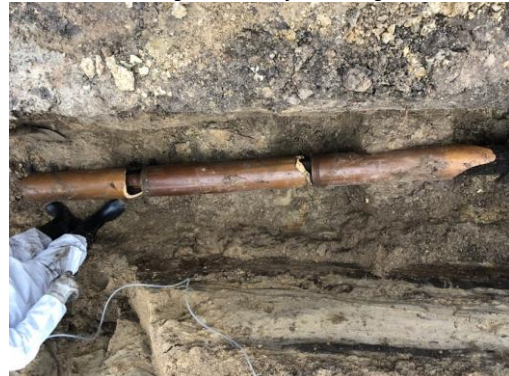
Foto 23: meerdere gebroken mofverbindingen

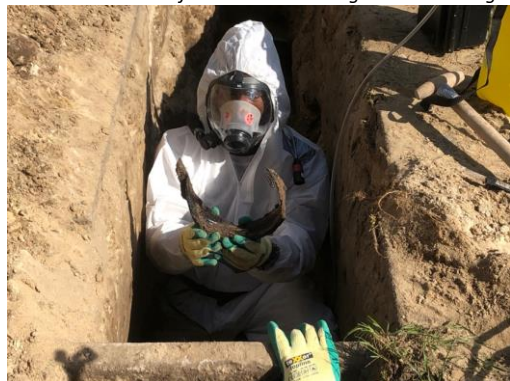
Foto 24: Smalle sleuf en daardoor weinig luchtverversing

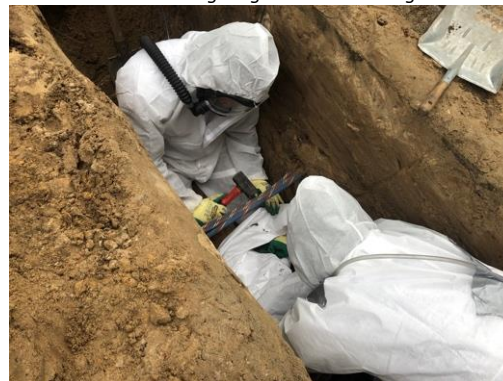
Foto 25: medewerkers gebogen over het werkgebied

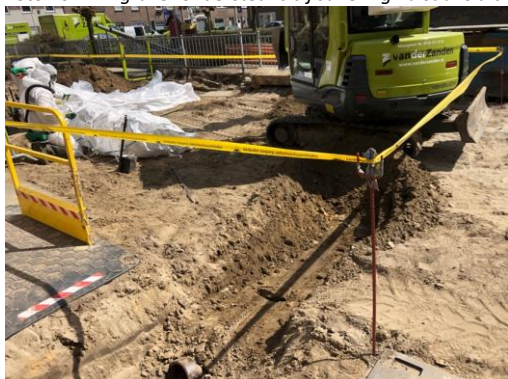
Foto 26: Minigraver ondersteunt bij sanering huisaansluiting

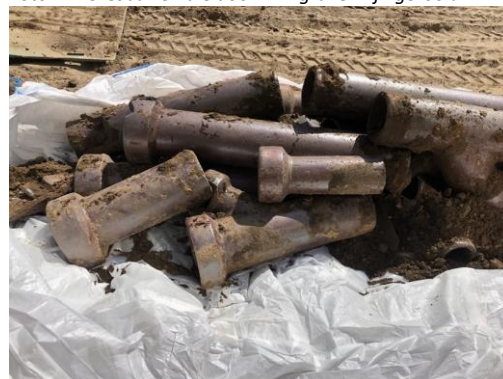
Foto 27: Gresbuizen die door minigraver zijn gerooid

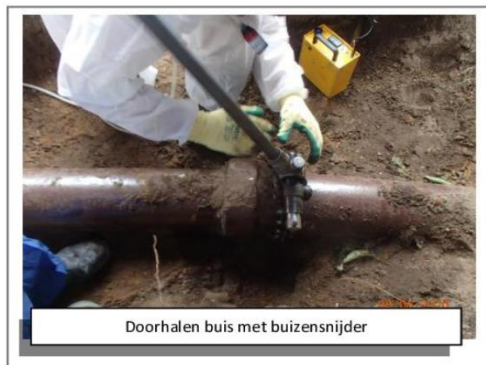
Foto 28: Doorhalen met de buizensnijder

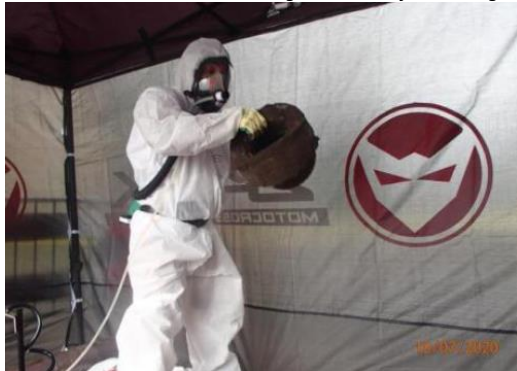
Foto 30: Laten vallen van een uitgesneden mofverbinding

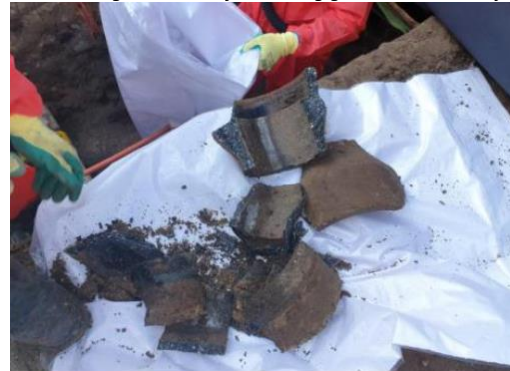
Foto 31: Uitsneden mofverbinding gebroken met vuistje

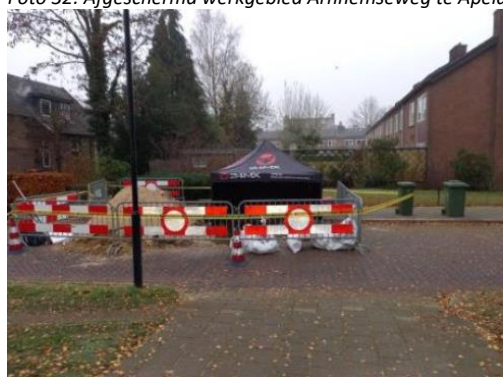
Foto 32: Afgeschermd werkgebied Arnhemseweg te Apeldoorn

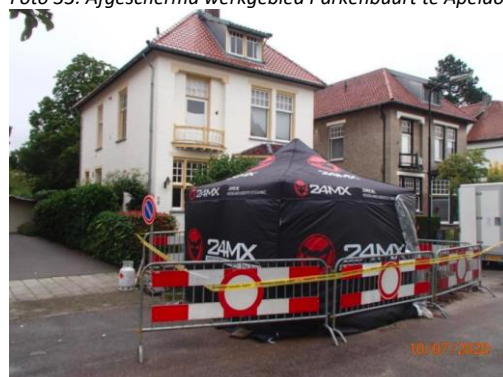
Foto 33: Afgeschermd werkgebied Parkenbuurt te Apeldoorn

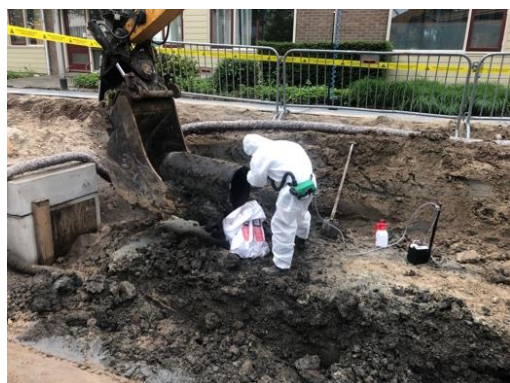
Foto 34: wegnemen van de eibuis met smalle grondbak

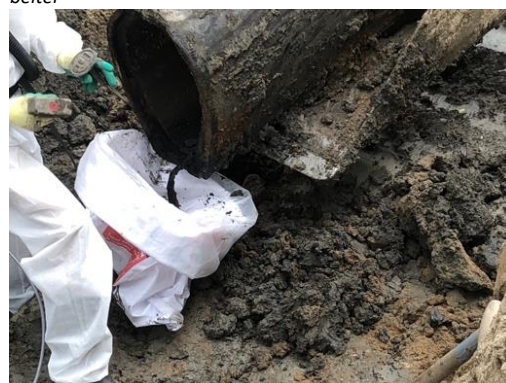
Foto 35: Aanvullend saneren van de voegenkit met hamer en beitel

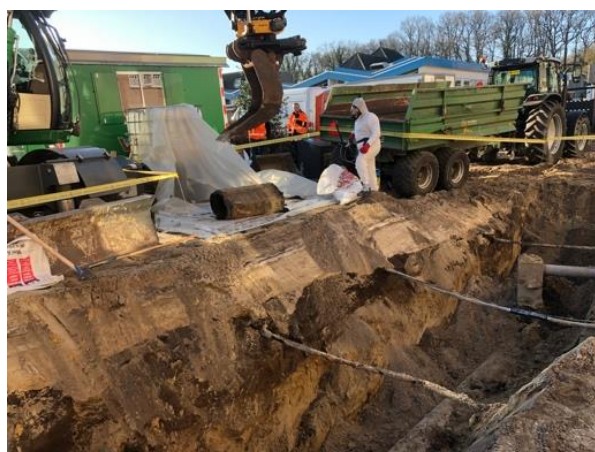
Foto 37: stukjes van de eibuis in depot
