**Saneren
met
FiberCover**

FIBERCOVER®
Voor emissievrij
asbest saneren

HMB Milieutechniek verzoekt om een landelijke terugschaling (naar risicoklasse 1) voor het met de beschreven FiberCover® werkmethode verwijderen van een aantal gespecificeerde hechtgebonden toepassingen.

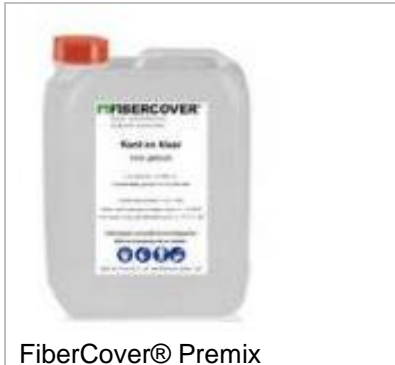
FiberCover® Premix
Keuze uit drie druk sproeiers

<p>Gloria Druksproeier FM10</p>	<p>Gloria Druksproeier FM50</p>	<p>Compressor</p>
<p>Vullen: 0,75 tot max 1 liter Maximale werkdruk 3 bar</p> <ul style="list-style-type: none"> - Stabiel kunststof reservoir - Vlakstraalsproeier met sproeihoek van 90° - Mate van schuimen varieerbaar - Krachtige pomp - Ontluchtingsklep met geïntegreerde veiligheidsklep - Voering voor een stevige stand - Transparant reservoir 	<p>Vullen: max 5 liter Maximale werkdruk 3 bar</p> <ul style="list-style-type: none"> - Handzame druksproeier voor het verdelen van FiberCover <p>De FoamMaster FM 50 zet nieuwe maatstaven:</p> <ul style="list-style-type: none"> - Ergonomisch, praktisch, krachtig – met uitgebreide basisuitrusting. - Geïntegreerde compressoraansluiting voor lange werkintervallen zonder handmatig pompen. - Spiraalslang voor een grote reikwijdte en nog meer flexibiliteit. - Drukregelaar met manometer op de snel sluitende klep. - Moeiteloos kan de mate van schuimen worden ingesteld. 	<p>Compressor inclusief verstelbare schuiminrichting voor droog en nat schuim. Bij gebruik van de compressor worden jerrycans van 5 tot 20 liter het meest toegepast.</p> <ul style="list-style-type: none"> - De compressor werkt op 230V. - De compressor zuigt zelf de FiberCover® uit de jerrycan. - De compressor is in druk variabel af te stellen, waarbij 3 Bar wordt aanbevolen. - Het schuim is door middel van een draaiknop eenvoudig instelbaar van zéér droog naar heel nat.

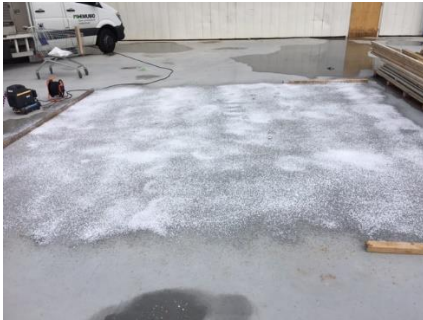
Droge schuim (5 ltr. +/- 90m²)

Elke Gloria pomp wordt geleverd met verschillende sproeifilters. Er zijn 3 verschillende sproeifilters. Blauw, rood en zwart. Voor het gebruiken van het droge schuim wordt het zwarte sproeifilter gebruikt.

Er zijn verschillende droogte schuim toe te passen. Voor de gladde en Hechtgebonden toepassingen moet er droog schuim worden toegepast.

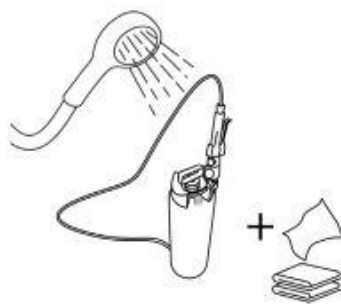
Reinigen

Verwijder FiberCover en de asbest resten met een doek.

Spoel het reservoir en de spuitlans zeer zorgvuldig schoon en neem deze af met een doek.
